RICHTLIJN ASBEST REMVOERINGEN

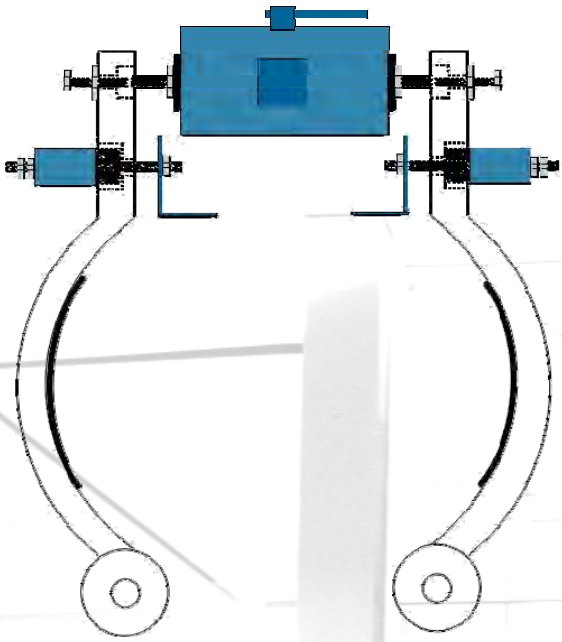
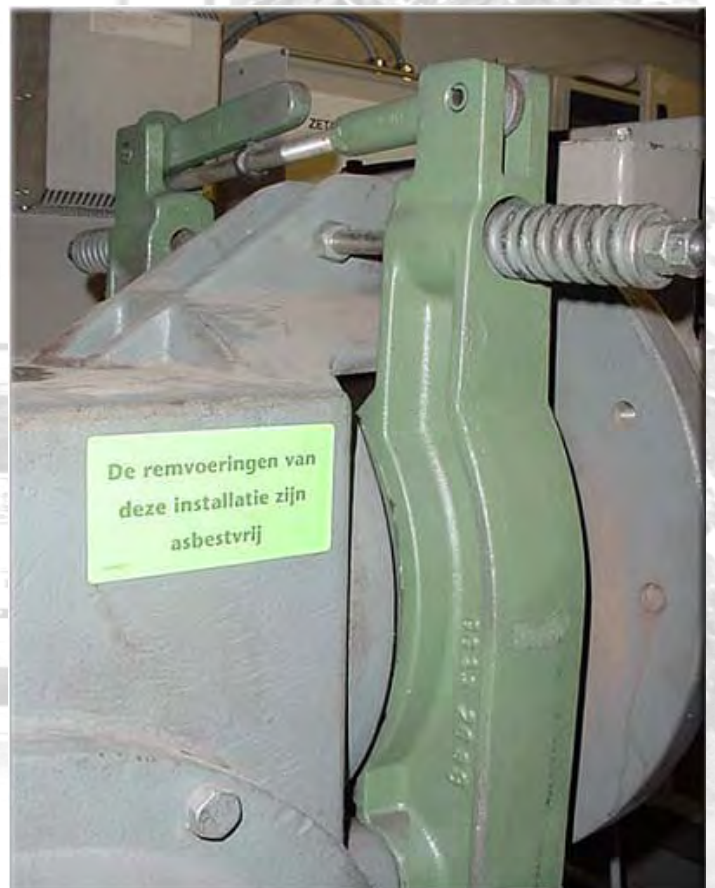
Bij vooral oudere liftinstallaties is er de aanwezigheid van asbest in de remschoenen, er is dus het risico aanwezig dat asbestdeeltjes vrijkomen in de machinekameromgeving tijdens het functioneren van de rem.

Het gezondheidsrisico is algemeen bekend bij de aanwezigheid van asbest, of de kans op aanwezigheid. In alle twijfelgevallen dienen er dus geen risico's genomen te worden en dienen alle daarvoor in aanmerking komende remschoenen te worden voorzien van nieuwe asbestvrije remvoeringen.
